青岛双星轮胎工业有限公司

OTR 轮胎全自动检测 X 光机辐射项目

竣工环境保护验收监测报告表

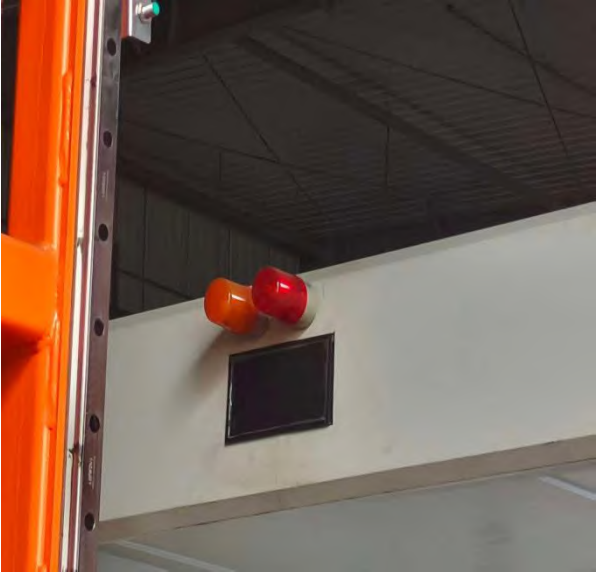
| 工作状态指示灯 | 电离辐射警告标志 |

| 工作状态指示灯和声音提示装置 | 防护门外及探伤室内均拟设置显示“预备”和“照射”状态的指示灯和声音提示装置，并与X射线探伤机联锁。工件门罩上方安装工作状态的指示灯和声音提示装置，满足《工业探伤放射防护标准》（GBZ 117-2022）的防护要求 | 与环评一致 |

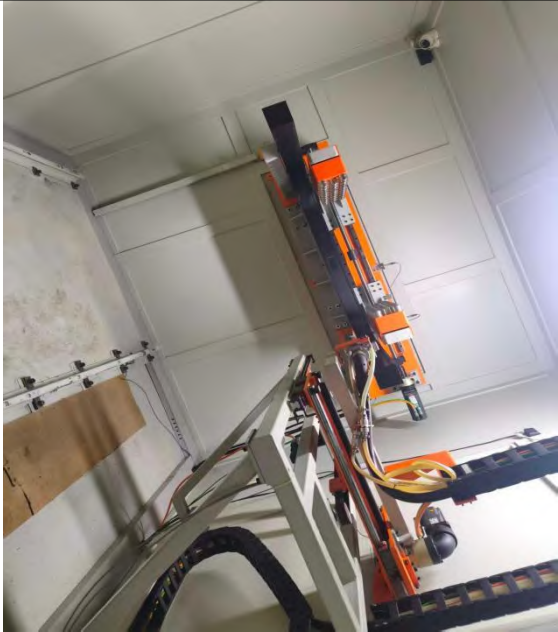
| 探伤室内部 | 探伤室防护门 |

| 名称 | 环评内容 | 现场状况 |
|---|---|---|
| 内径尺寸 | 探伤室东西净长 3.6m，南北净宽 2.9m，净高 2.7m；容积 28m <sup>3</sup> | 与环评一致 |

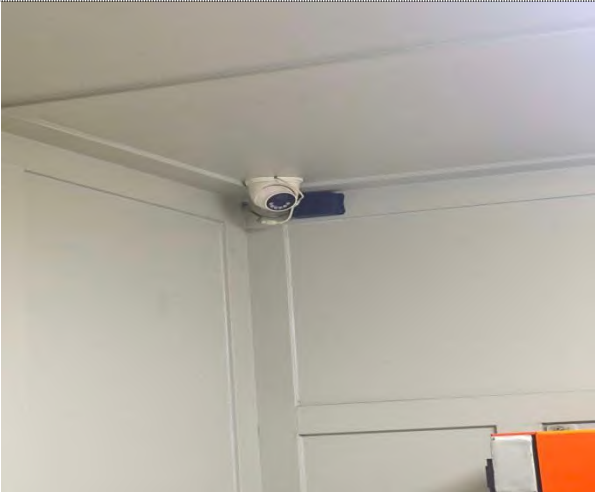
| 探伤室内监控探头 | 探伤室内急停按钮 |

| 视频监控装置 | 探伤室内外安装监控系统，包含摄像头3个，1个摄像头安装在大门外侧实时观看大门开关及人员进出情况，另外2个摄像头成对角安装在探伤室内，保证探伤室内无监控死角。监控显示屏安装在操作间内，方便操作人员观看探伤室内情况 | 与环评一致 |

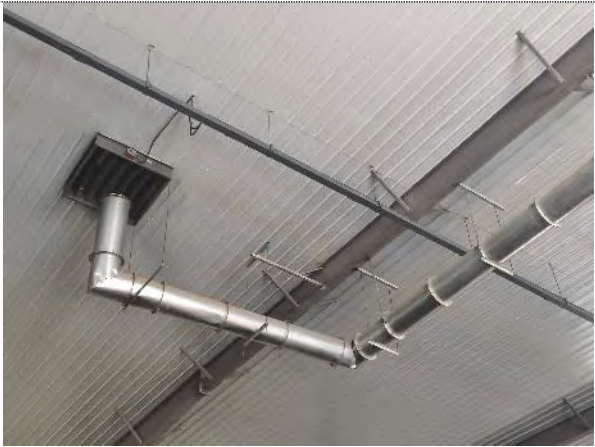
| 探伤室外排风管道 | 防护门上方监控探头 |

| 名称 | 环评内容 | 现场状况 |
|---|---|---|
| 通风换气装置 | 探伤室内北墙东北角上方位置拟设机械排风装置，排风量满足室内通风换气次数不小于 5 次/小时，为持续排风装置，设计有效通风换气量不小于 300m <sup>3</sup> /h。进/排风口出口外部安装 7mmPb 的铅防护罩，确保其出口射线泄泄漏量满足《工业探伤放射防护标准》（GBZ 117-2022）要求 | 与环评一致 |

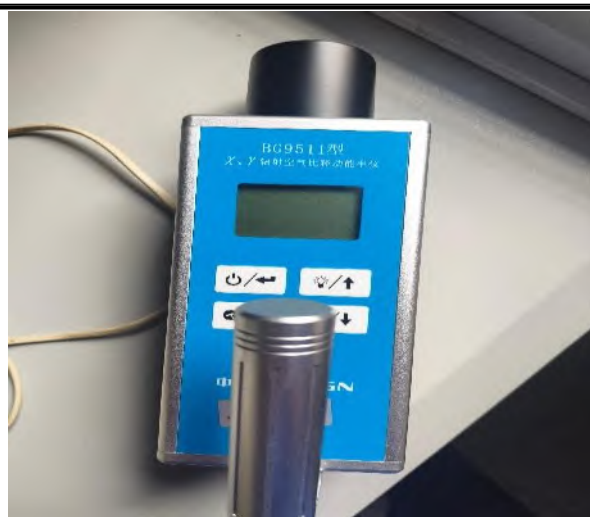
固定式辐射剂量检测仪

| 固定式场所辐射探测报警装置 | 拟配备安装固定式场所辐射探测报警装置，固定式辐射剂量监测探头拟安装在探伤室，辐射剂量显示器安装在操作间内，以便实时监控探伤室内射线数据 | 与环评一致 |

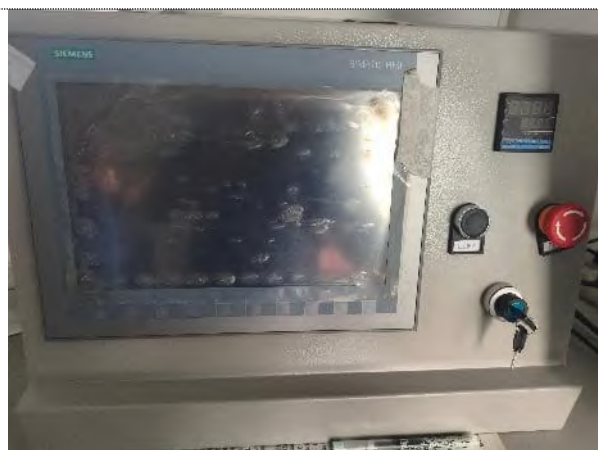
操作室内门控开关

| 门机联锁装置 | 探伤室设置门-机联锁装置，并保证在门（包括人员进出门和探伤工件进出门）关闭后才能进行探伤作业，门打开时立即停止X射线照射，关上门不能自动开始X射线照射 | 与环评一致 |

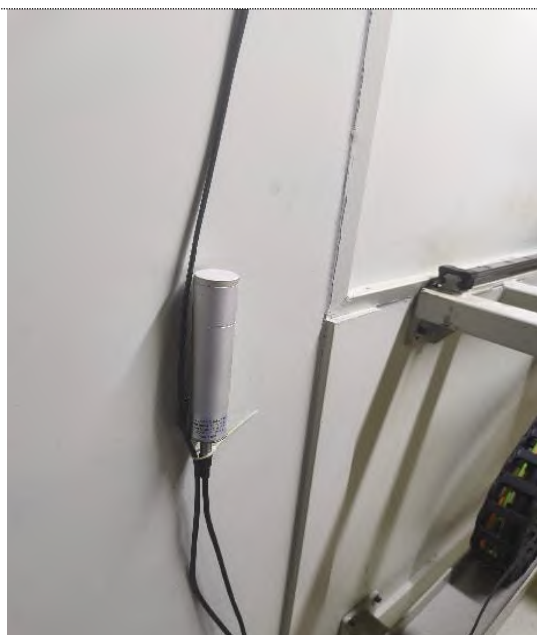
探伤室内部辐射剂量监测仪剂量探头

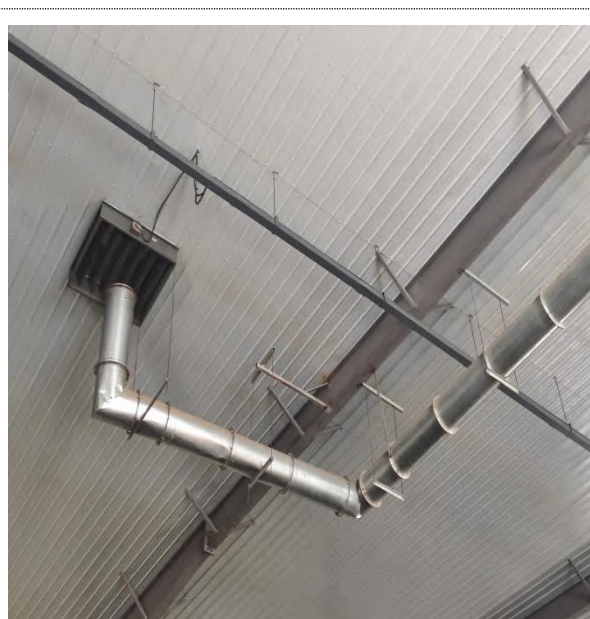
排风管道

探伤室北墙东北角设置有一个通风口，通风口外侧设置有 7mmPb 的铅防护罩，防护罩一端设置有机排风装置，设计通风量为 300m<sup>3</sup>/h，本项目探伤室净容积约为 28m<sup>3</sup>，设计换气次数不小于 5 次/h，可满足“每小时有效通风换气次数不小于 3 次”的要求。探
